# Relevamientos de la Estructura del Colegio Santa Teresita, obra de Don Bosco en la Ciudad de Concepción del Uruguay- Entre Ríos

<sup>1</sup>Grupo de Investigación en Rehabilitación de Estructuras (G.I.R.E.) - Departamento de Ingeniería Civil. Universidad Tecnológica Nacional - Facultad Regional Concepción del Uruguay - Ing. Pereira 676 - Concepción del Uruguay – Argentina

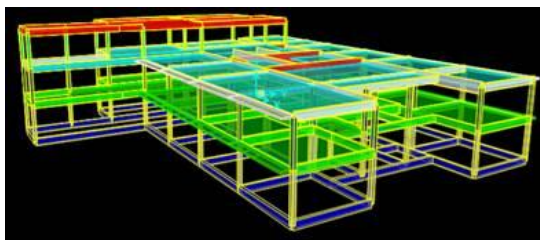
Se generaron dos modelos estructurales. El primero con la configuración constructiva original de la cubierta, detallada anteriormente en la figura N°15 y considerando la posibilidad de congregación de personas sobre la misma. El segundo, con una nueva cubierta de chapa, a fin de lograr una correcta impermeabilización de techos, materializada sobre la cubierta original.

Figura 15: Modelo estructural utilizado para el análisis.

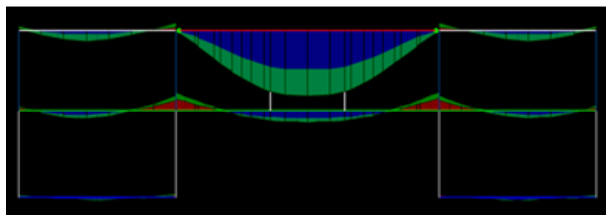
Figura 16: Modelo estructural utilizado para el análisis.

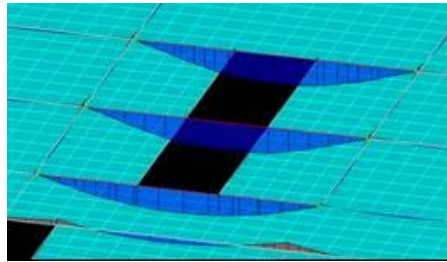
Figura17: Diagramas de esfuerzos flectores para una combinación de cargas mayoradas.

A modo ilustrativo, en la imagen N° 17 se observan los diagramas de esfuerzos flectores para las tres vigas en estudio, para una combinación dada de cargas mayoradas (ELU).

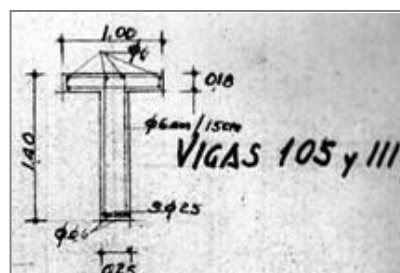
Los materiales se adoptaron: hormigón estructural H-20, por no contarse con datos reales, y acero ADN 420, con un recubrimiento de 60 mm para considerar la posibilidad de que cubrir con dos capas la armadura de flexión.

Figura 18: Sección de la viga "T" a verificar.
